# Asbestinventarisatetest

Kleemputtenstraat 176, 1770 Liedekerke

Attestnummer : 20231109-000084.000

Uitgegeven op : 09.11.2023

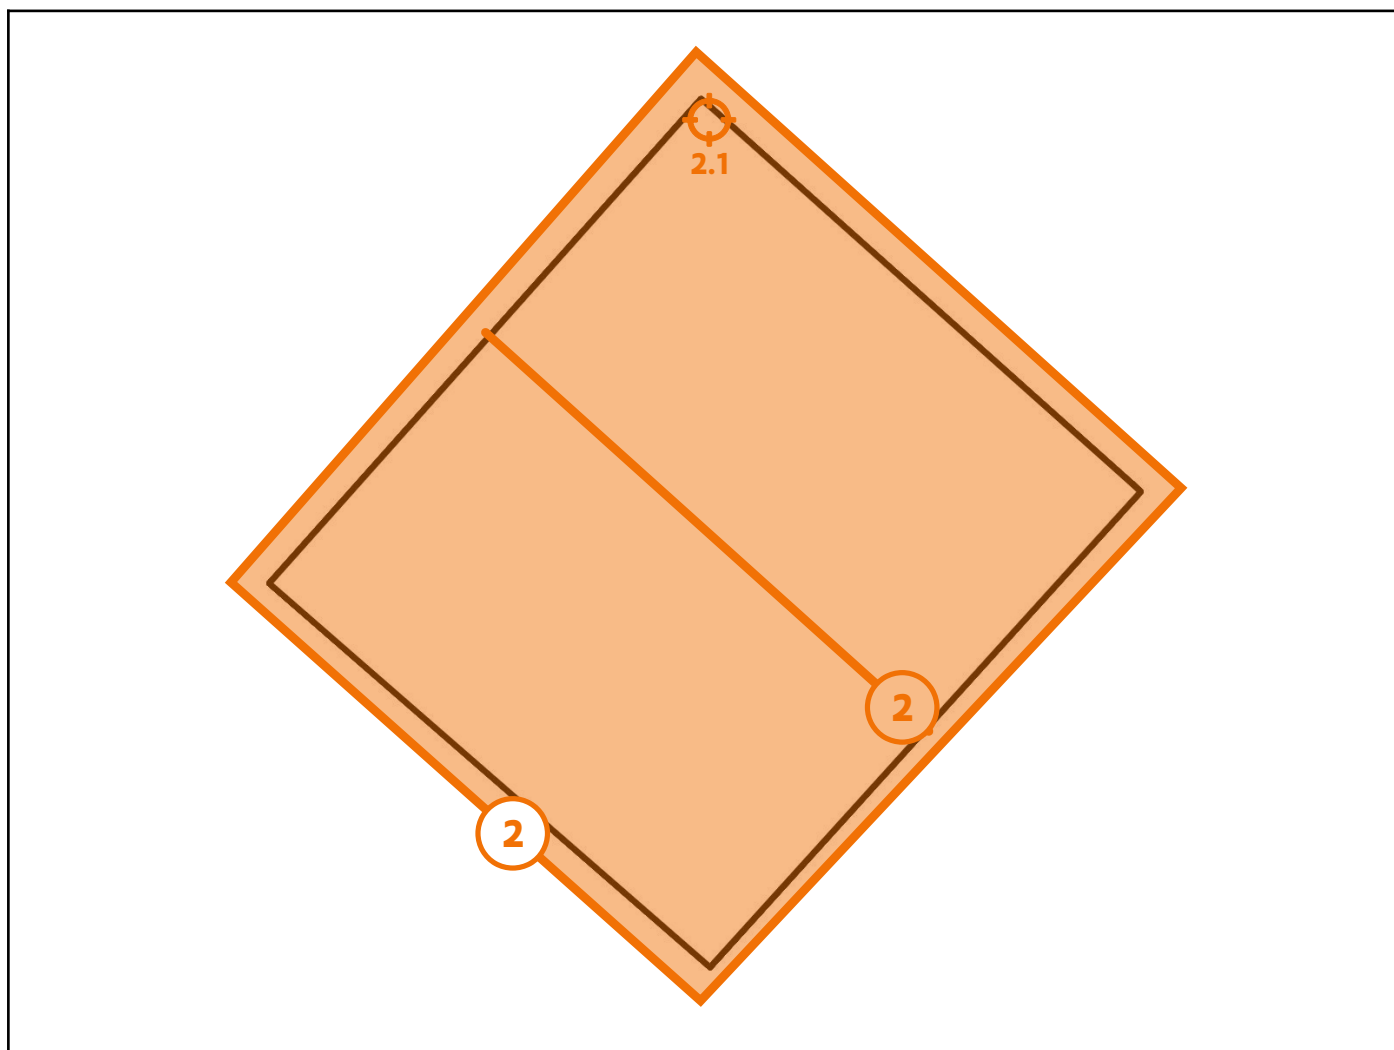
## Plan 1.4: dak hoofdgebouw

| Beschrijving | Type | Actie |
|---|---|---|
| 2. daklei | Asbestmateriaal | <a href="#">Verwijderen</a> |

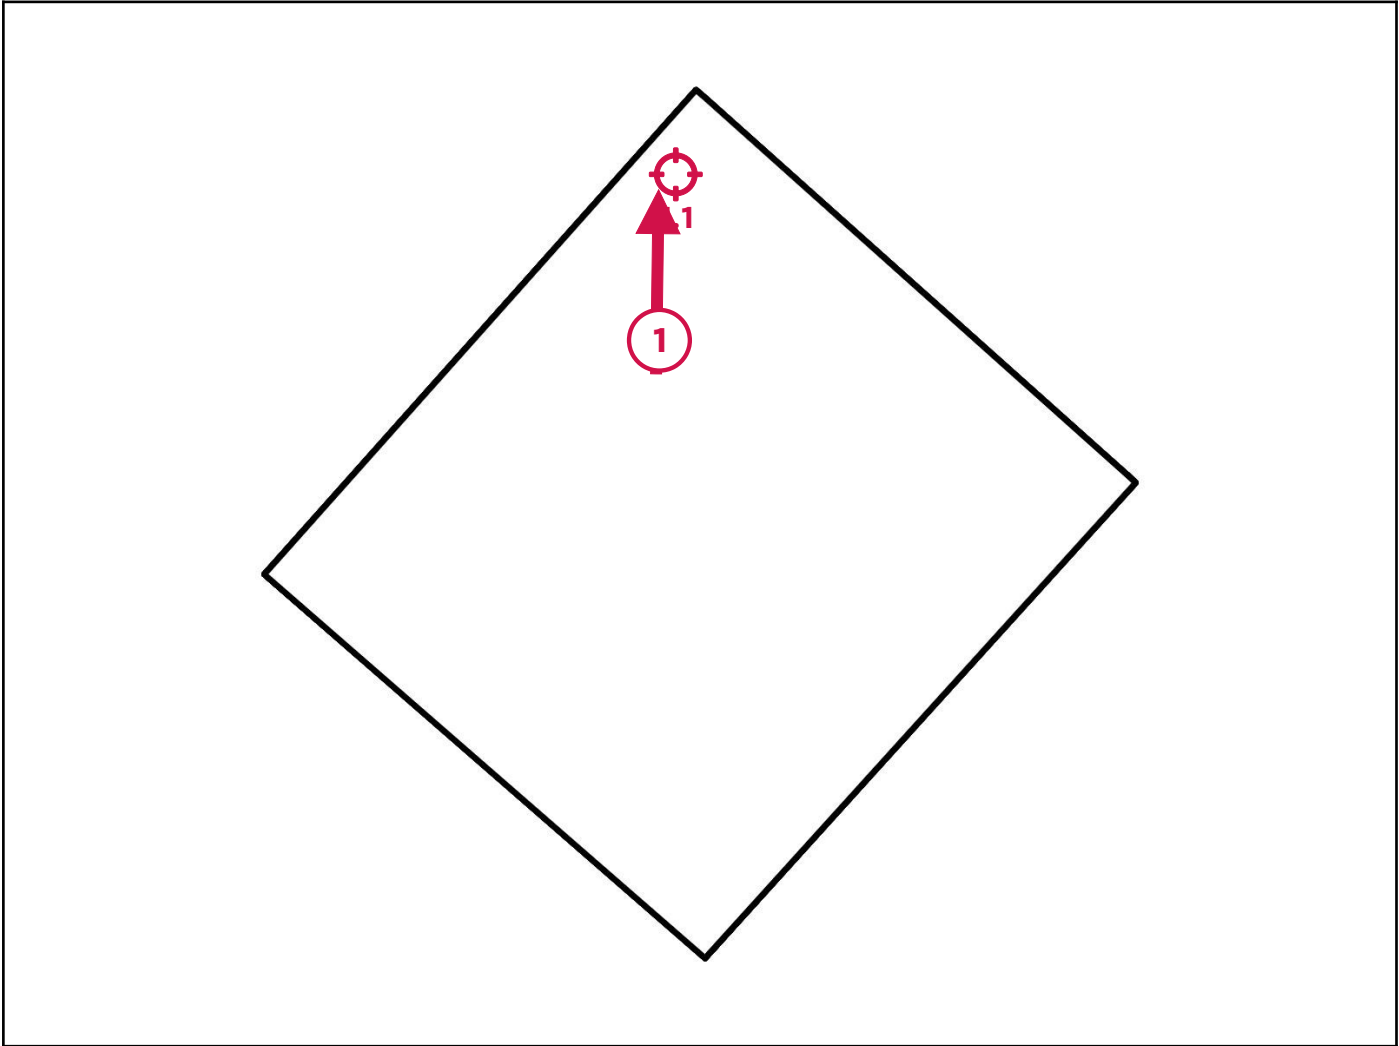
# Plan 1.5: zolder stock leien

| Beschrijving | Type | Actie |
|---|---|---|
| 1. Daklei | Asbestmateriaal | Dringend verwijderen |

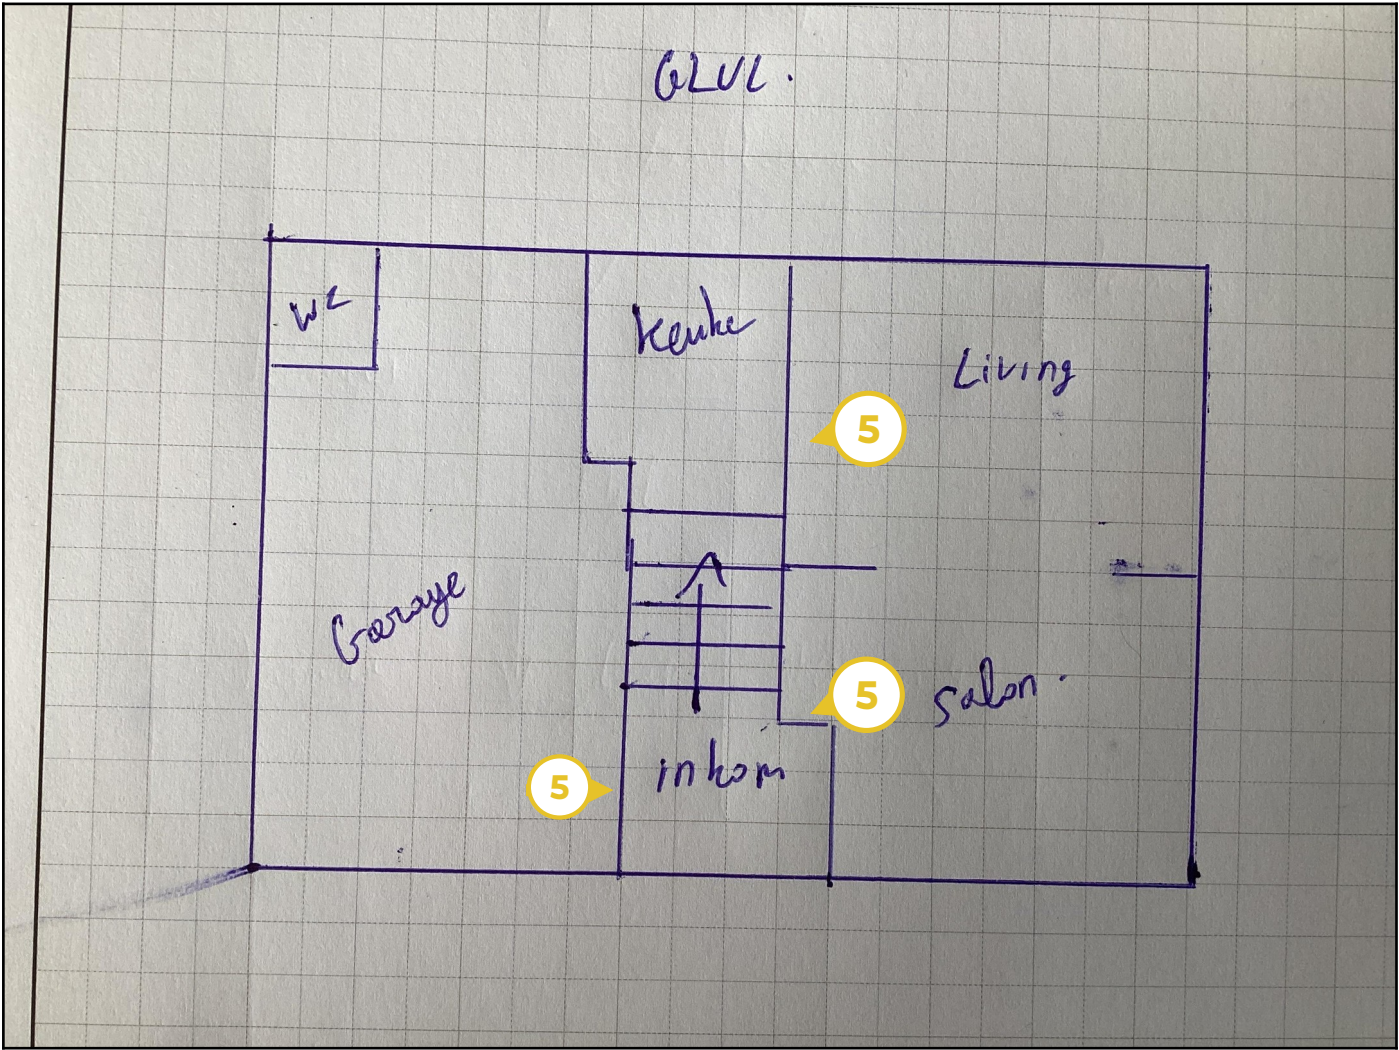
Plan 1.9: image

| Beschrijving | Type | Actie |
|---|---|---|
| 5. bakeliet | Asbestmateriaal | Zorgvuldig beheren |

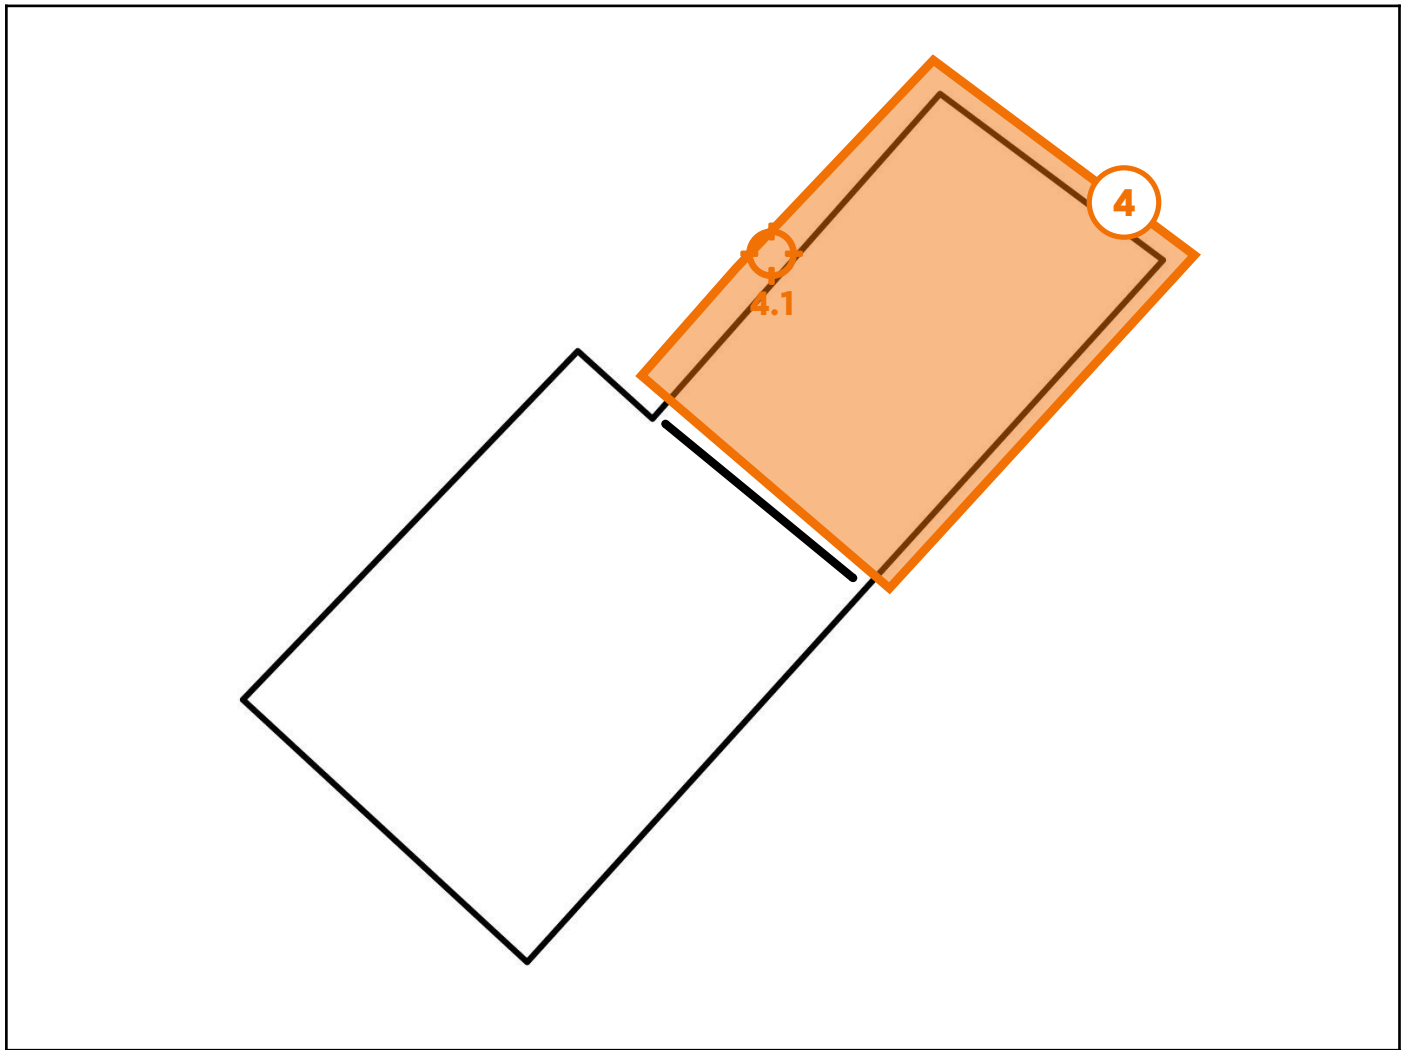
## Plan 2.2: Bijgebouw dak golfplaat

| Beschrijving | Type | Actie |
|---|---|---|
| 4. Golfplaat | Asbestmateriaal | <a href="#">Verwijderen</a> |

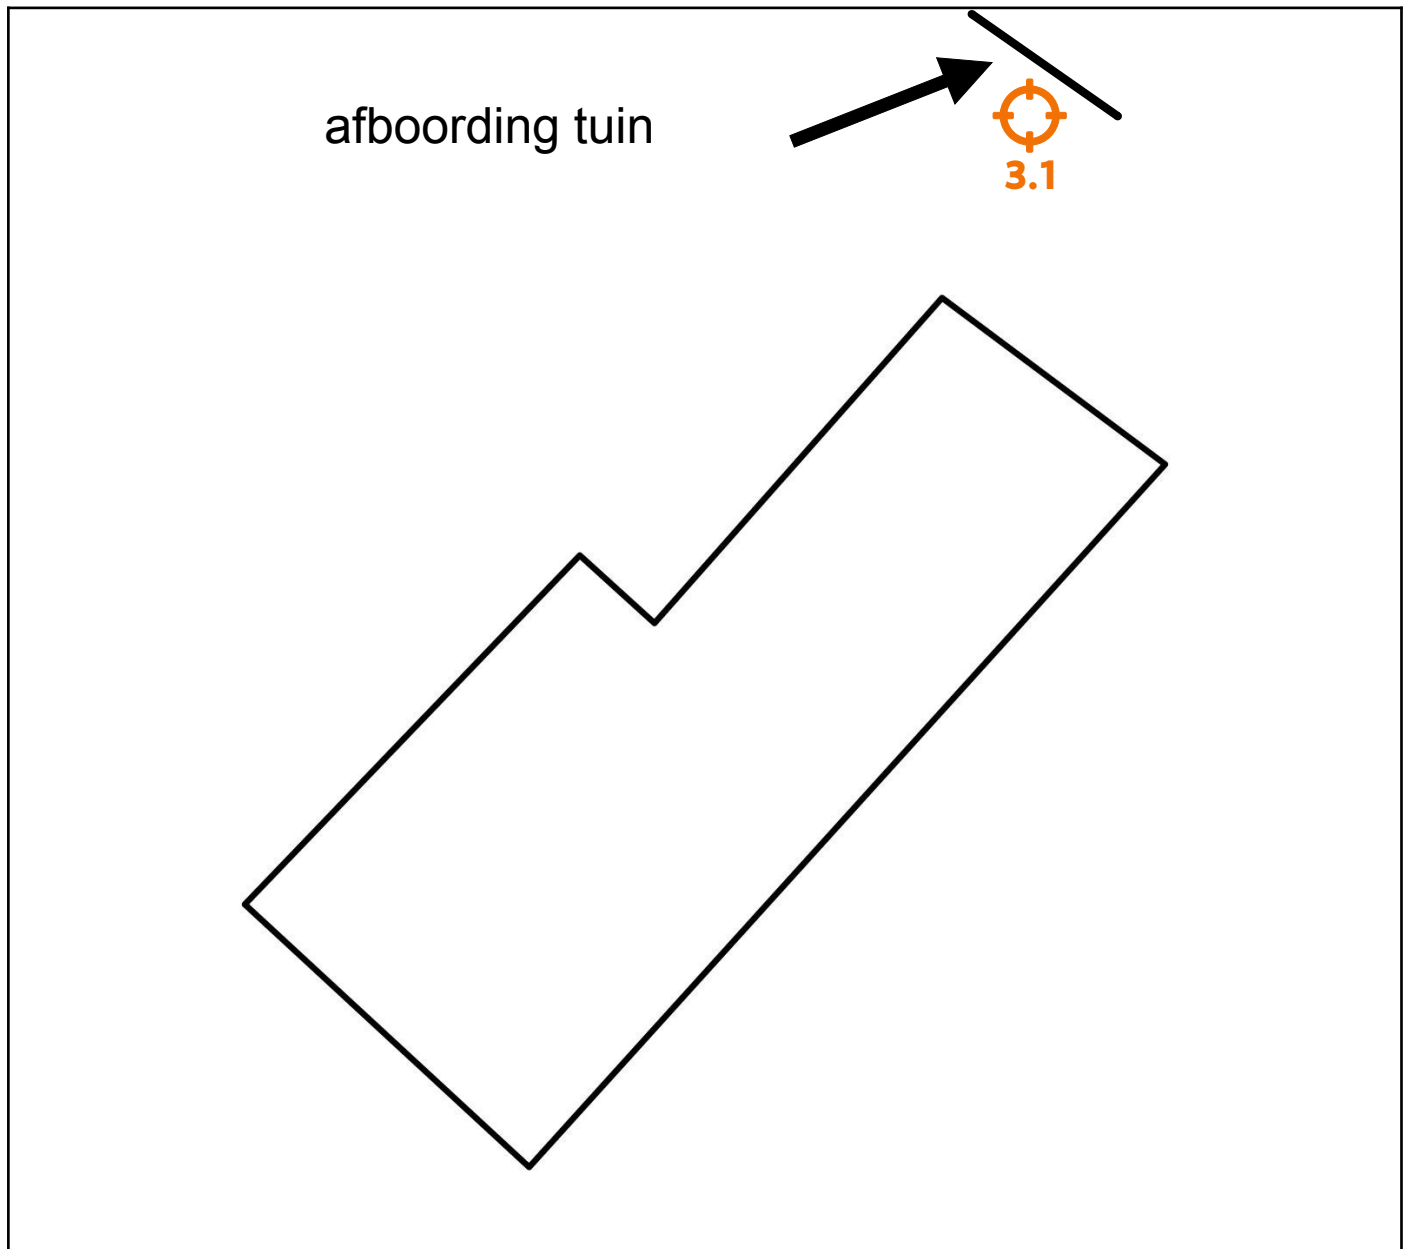
## Plan 2.3: Bijgebouw plan

| Beschrijving | Type | Actie |
|---|---|---|
| 3. tuin afboording | Asbestmateriaal | Verwijderen |

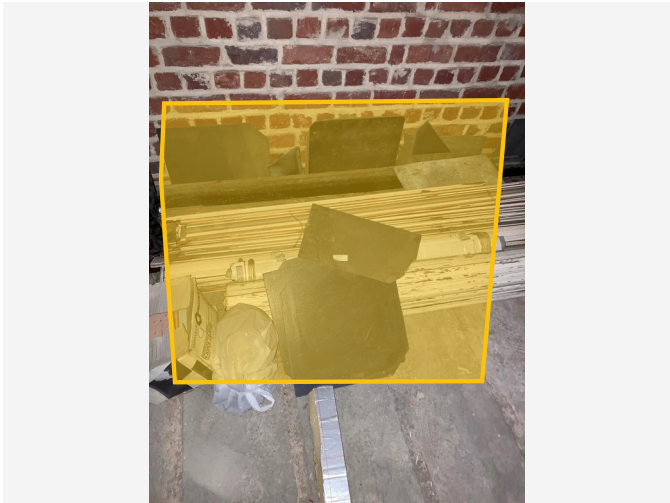
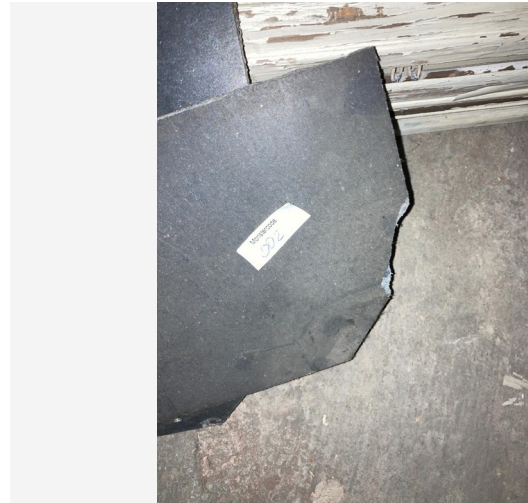
**Dringend verwijderen**

| # | Type | Referentie | Resultaat |
|---|---|---|---|
| 1.1 | Puntmonster | M002 | Chrysotiel |

| Beschrijving | Daklei |
| Aanwezige resten | X tal leien in reserve |

- Verwijder het asbestafval.

- Eenvoudige handelingen: mag via doe-het-zelf of door werknemer(s) met opleidingsattest eenvoudige handelingen  
De asbestplaten zijn eenvoudig weg te doen in daartoe bestemde afvalzak

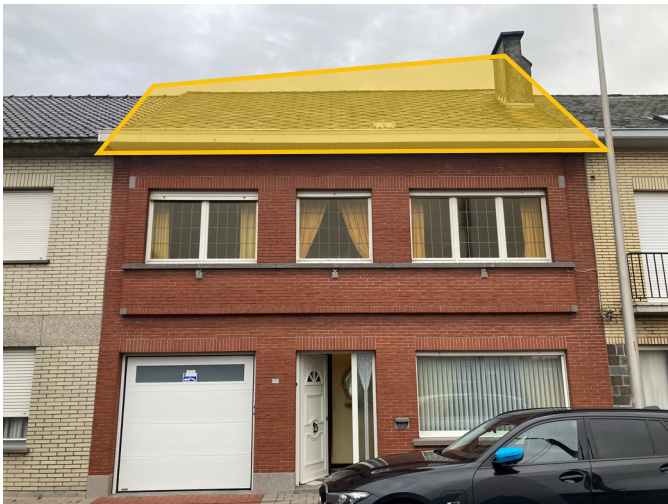
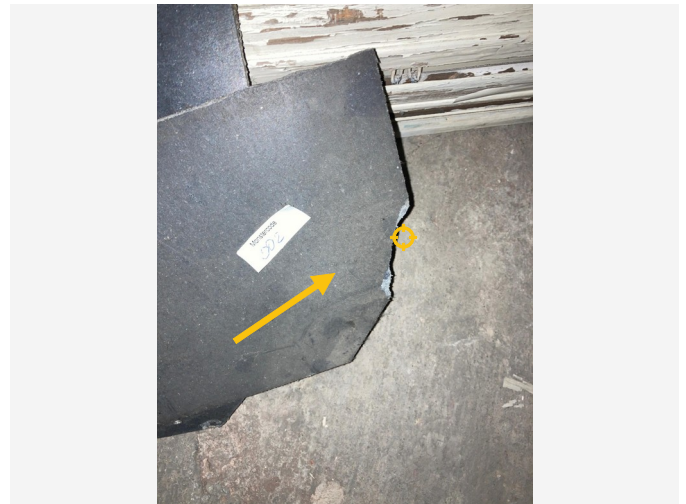
Verwijderen

| Eindbeoordeling materiaalisico | Laag materiaalisico en/of verlaagde kans op vezelvrijgave |

| Toestand van het materiaal | Licht beschadigd, licht verweerd. Intact materiaal type Pical – asbestboard of categorie III 'gebondenheid' |

| # | Type | Referentie | Resultaat |
|---|---|---|---|
| 2.1 | Puntmonster | 002 | Chrysotiel |

- Hemelwater dat afspoelt van asbestcement daken of gevels kan asbestdeeltjes bevatten. Gebruik het enkel voor gesloten circuits (bv. spoelen toiletten). Reinig na het vervangen van het dak of de gevel de dakgoten en regenwaterput of -ton om asbesthoudend sediment of slib te verwijderen

- Eenvoudige handelingen: mag via doe-het-zelf of door werknemer(s) met opleidingsattest eenvoudige handelingen  
mag via deze methode verwijderd worden mits innachtnaam geldende voorzorgsmaatregelen zoals het dragen van pbm's.

Niet verzagen, niet breken, niet laten vallen.

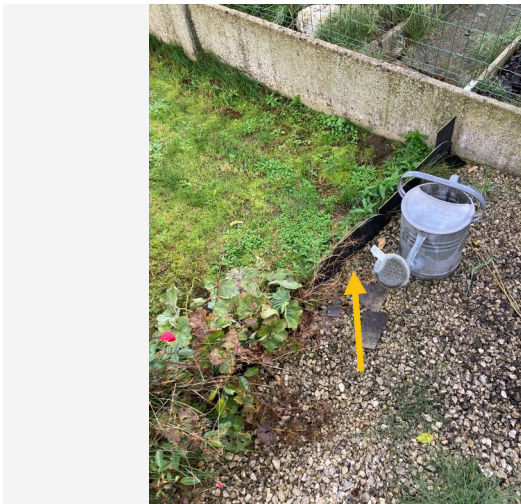
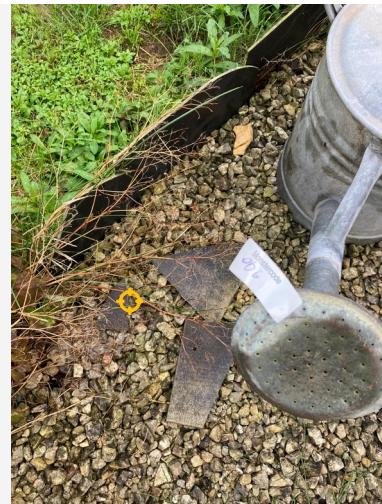
Verwijderen

| Eindbeoordeling materiaalisico | Laag materiaalisico en/of verlaagde kans op vezelvrijgave |

| Toestand van het materiaal | Licht beschadigd, licht verweerd. Intact materiaal type Pical – asbestboard of categorie III 'gebondenheid' |

| # | Type | Referentie | Resultaat |
|---|---|---|---|
| 3.1 | Puntmonster | 006 | Chrysotiel |

- Verwijder dit asbestmateriaal zo snel mogelijk. Volg de toestand goed op.

- Eenvoudige handelingen: mag via doe-het-zelf of door werknemer(s) met opleidingsattest eenvoudige handelingen  
deze hechtgebonden toepassing mag je via deze methode verwijderen mits inachtnaam van de geldende voorzorgsmaatregelen zoals  
het dragen van pbm's. niet breken, niet verzagen

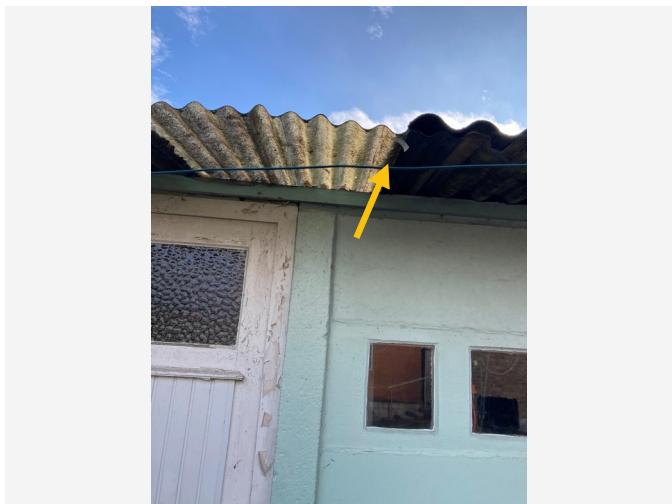
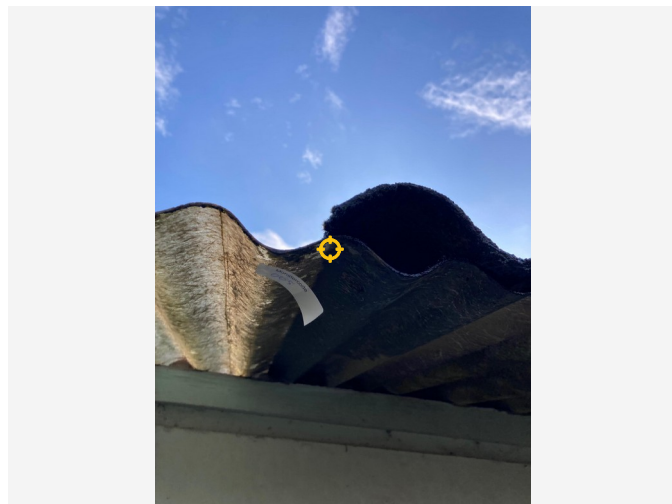
Verwijderen

| Eindbeoordeling materiaalrisico | Verhoogd materiaalrisico en/of verhoogde kans op vezelvrijgave |

| Toestand van het materiaal | Matig beschadigd, matig verweerd |

| # | Type | Referentie | Resultaat |
|---|---|---|---|
| 4.1 | Puntmonster | 005 | Chrysotiel |

- Hemelwater dat afspoelt van asbestcement daken of gevels kan asbestdeeltjes bevatten. Gebruik het enkel voor gesloten circuits (bv. spoelen toiletten). Reinig na het vervangen van het dak of de gevel de dakgoten en regenwaterput of -ton om asbesthoudend sediment of slib te verwijderen

- Eenvoudige handelingen: mag via doe-het-zelf of door werknemer(s) met opleidingsattest eenvoudige handelingen  
Mits de nodige beschermingsmiddelen en direct in afgesloten zak

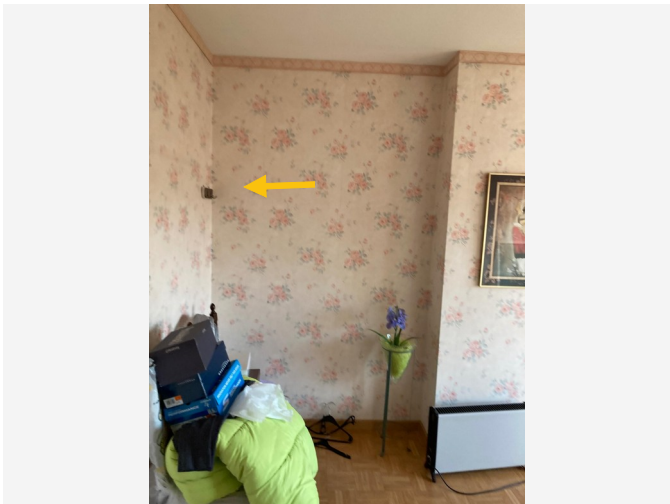
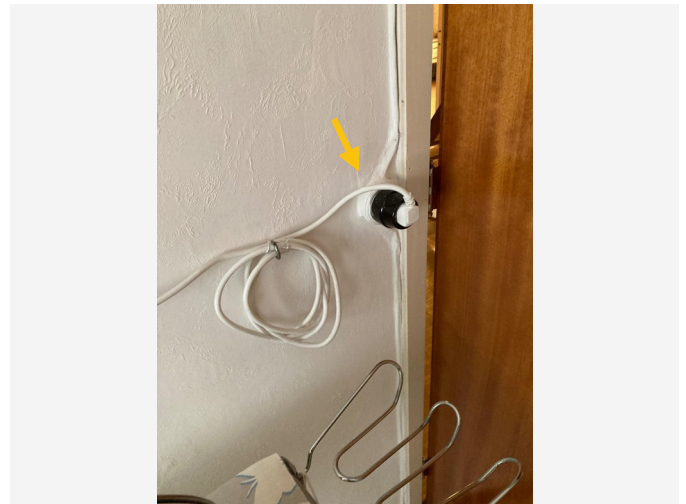
Zorgvuldig beheren

| Eindbeoordeling materiaalrisico | Zeer laag materiaalrisico en/of zeer lage kans op vezelvrijgave |

| Toestand van het materiaal | Onbeschadigd, niet verweerd |

| Beschrijving | bakeliet |

- Zorg voor een veilig beheer. Vermijd het beschadigen van het asbestmateriaal. Controleer de toestand jaarlijks op wijzigingen.

- Eenvoudige handelingen: mag via doe-het-zelf of door werknemer(s) met opleidingsattest eenvoudige handelingen mits de nodige pbm's, niet breken, verzagen, laten vallen..

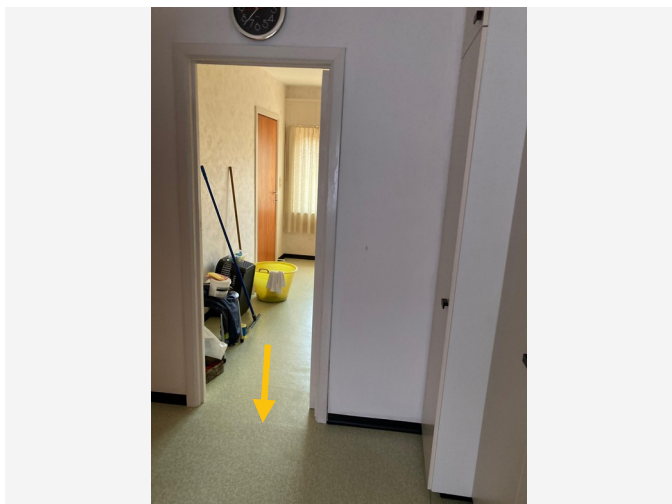
Vrije foto

vloerzeil is pvc vastgelegd met tape aan rand.

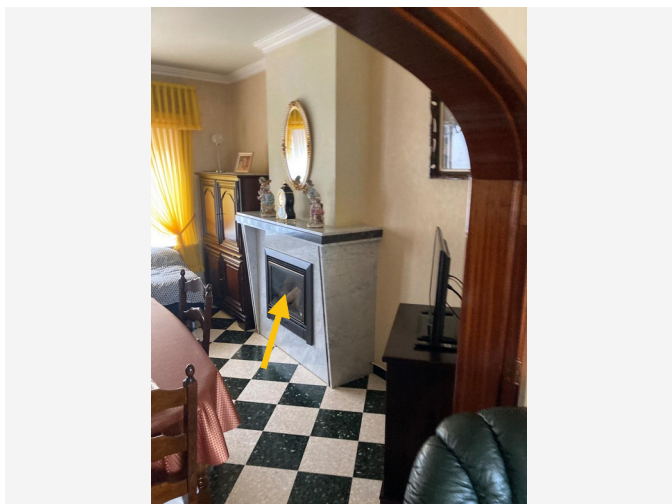
Vrije foto

Koord in kachels

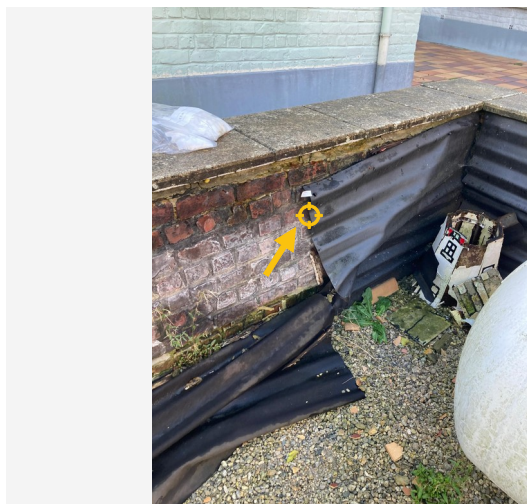
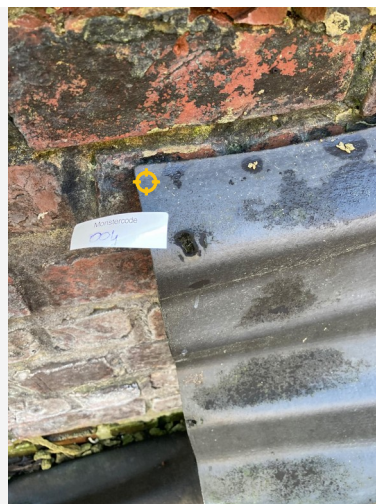
## Fiche 13: bitumen golfplaat

Geen asbest

| # | Type | Referentie | Resultaat |
|---|---|---|---|
| 13.1 | Puntmonster | 004 | Geen asbest |

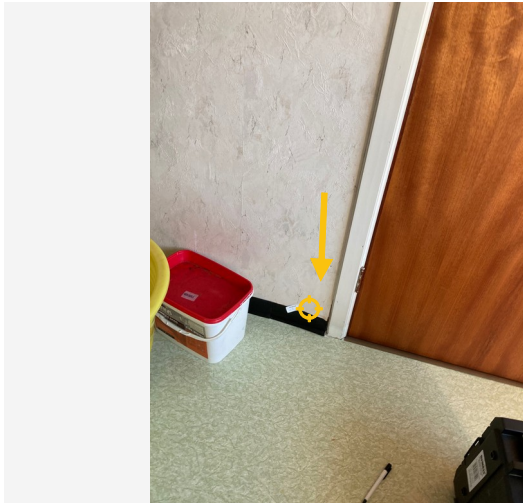
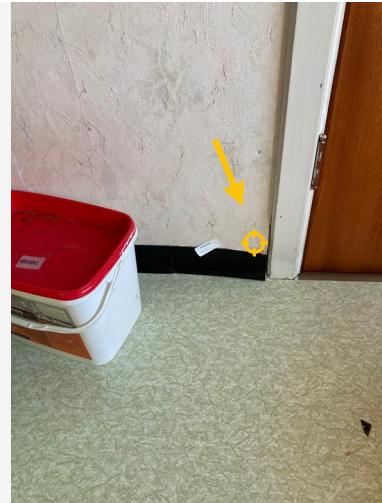
## Fiche 14: plint

Geen asbest
